Z N A L E C K Ý

P O S U D E K

204/1/2020

Tilia cordata Mill. – lípa srdčitá č. 0
Juglans regia L. – ořešák vlašský č. 1
Pinus nigra J.F. Arnold – borovice černá č. 3
Picea pungens Engelm. – smrk pichlavý č. 7, 9
Abies homolepis Sieb. Et Zucc. – jedle nikkoská č. 4
Pseudotsuga glauca Mayr. – douglaska sívá č. 5
Acer negundo L. – javor jasanolistý č. 11, 12
Betula papyrifera Marshall – bříza papírovitá č. 10
Betula pendula Roth – bříza bělokorá č. 23
Malus domestica Borkh. – jablň domáci č. 15, 15a, 15b
Prunus armeniaca L. – meruňka obecná č. 2
Taxus baccata L. - tis červený č. 16, 17
Amelanchier x lamarckii F.G. Schroed – muchovník Lamarckův č. 01
keřové porosty, živé ploty a popínavé dřeviny
rostoucí na pozemcích p.č. 1886/1, p.č.2, 1887/3
pro obec Praha (554782), k.ú. Lhotka (728071)
na adrese Ve Lhotce 330/36, Lhotka, Praha 4,
v prostoru kolem kostela Panny Marie Královny míru
ve vlastnictví Římskokatolické farnosti

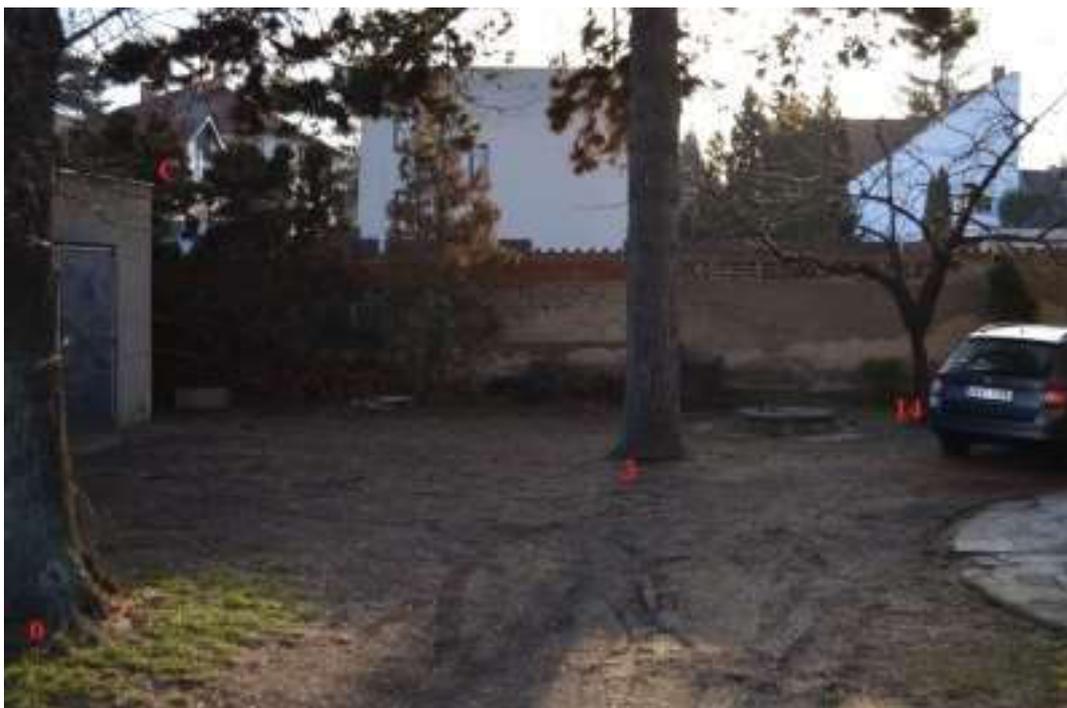
KOŘENY: lípy mají silné, bohatě větvené do velké vzdálenosti. Dobře kotví v půdě. K vývratům většinou nedochází. Kořenové náběhy jsou nad povrchem půdy viditelné u paty kmene. Po kořenovém systému lípy přejíždí automobily, čímž dochází k nežádoucímu zhutňování povrchu a poškozuje to lípu v dalším perspektivním vývoji.

Kořeny lípy a borovice jsou přejížděné automobily a tím poškozovány

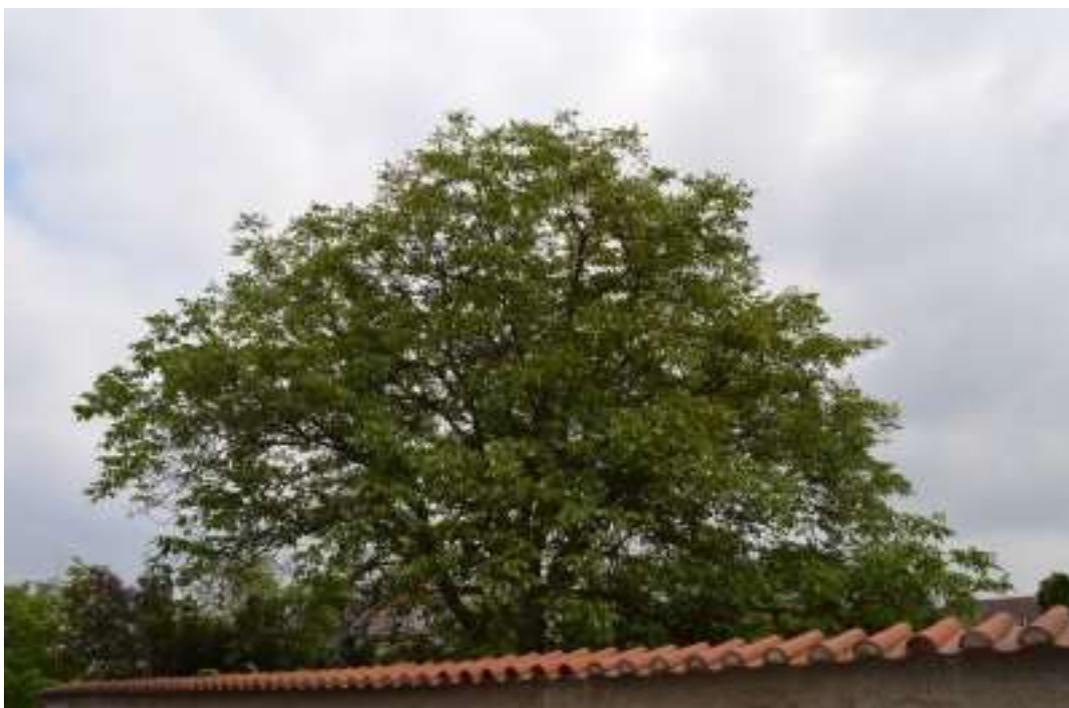
Roste v SV části pozemku, v jeho nejužší části mimo budovy i mimo pohyb osob. Jde o strom s mírně prosychající korunou. Toto může být způsobené mnoha faktory. Solením silnic a přilehlých chodníků, emisemi a imisemi z provozu vozidel, nevhodným ošetřováním a řezem větví, namrznutím výhonů v době rašení při výskytu velmi pozdních květnových mrazů. Růstový potenciál tohoto jedince je dobrý.

Pohled na ořešák v létě s mírným prosycháním obvodových větvíček

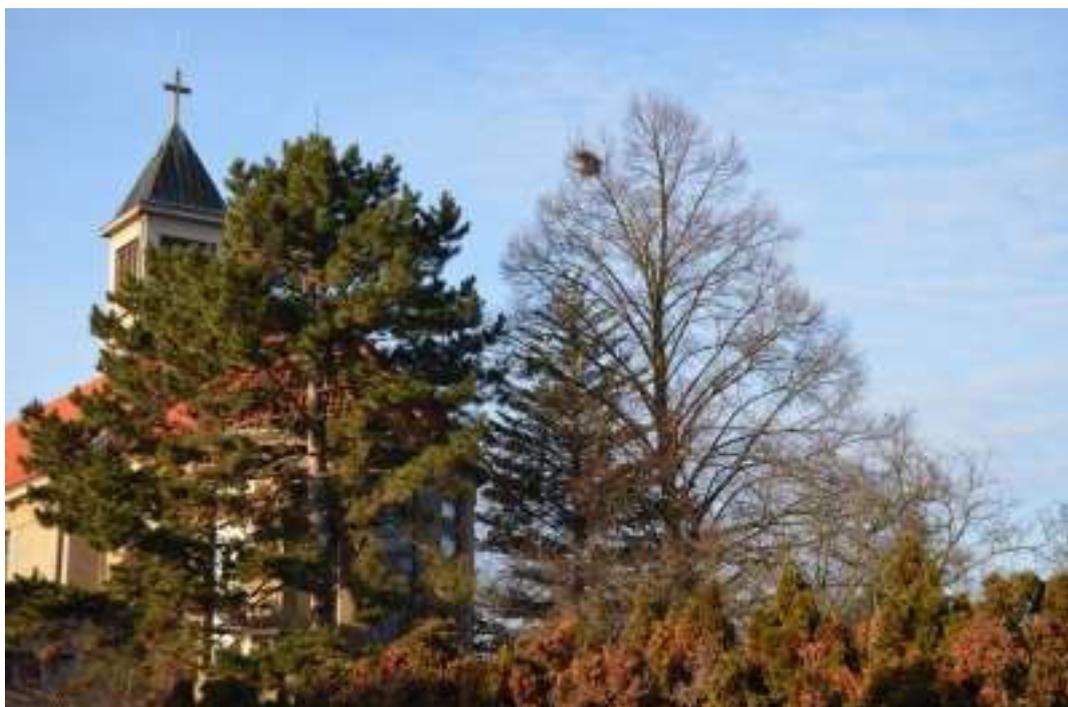
Usychající zeravy a pohled na stromy v zimě

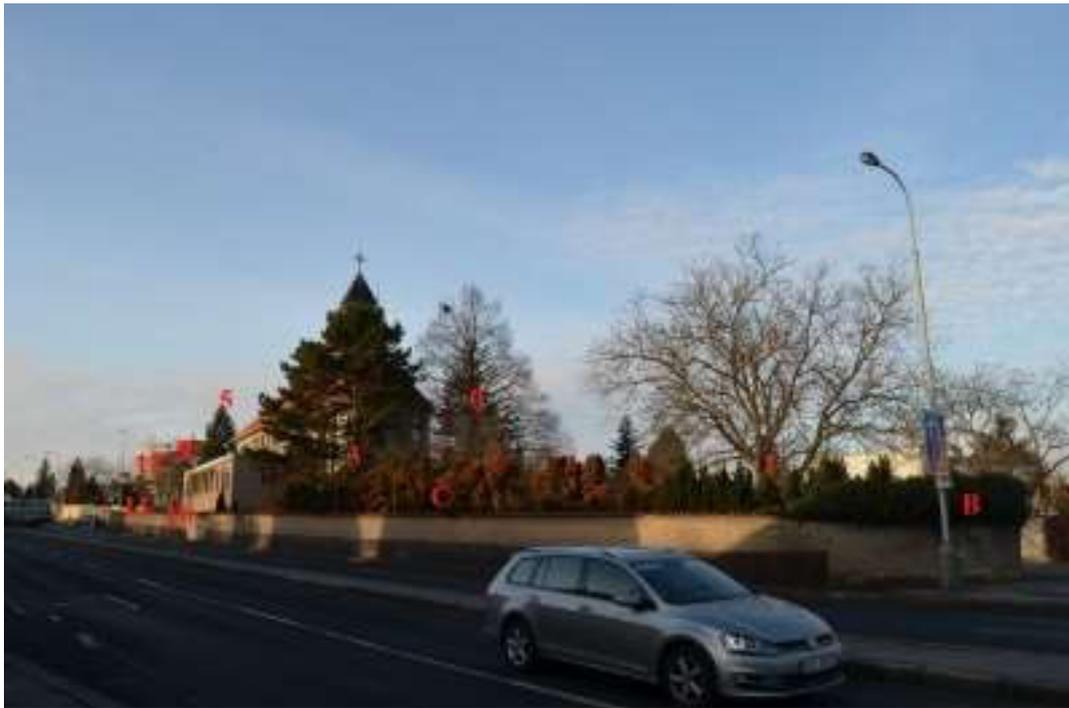
Usychající zeraavy a pohled na stromy v zimě

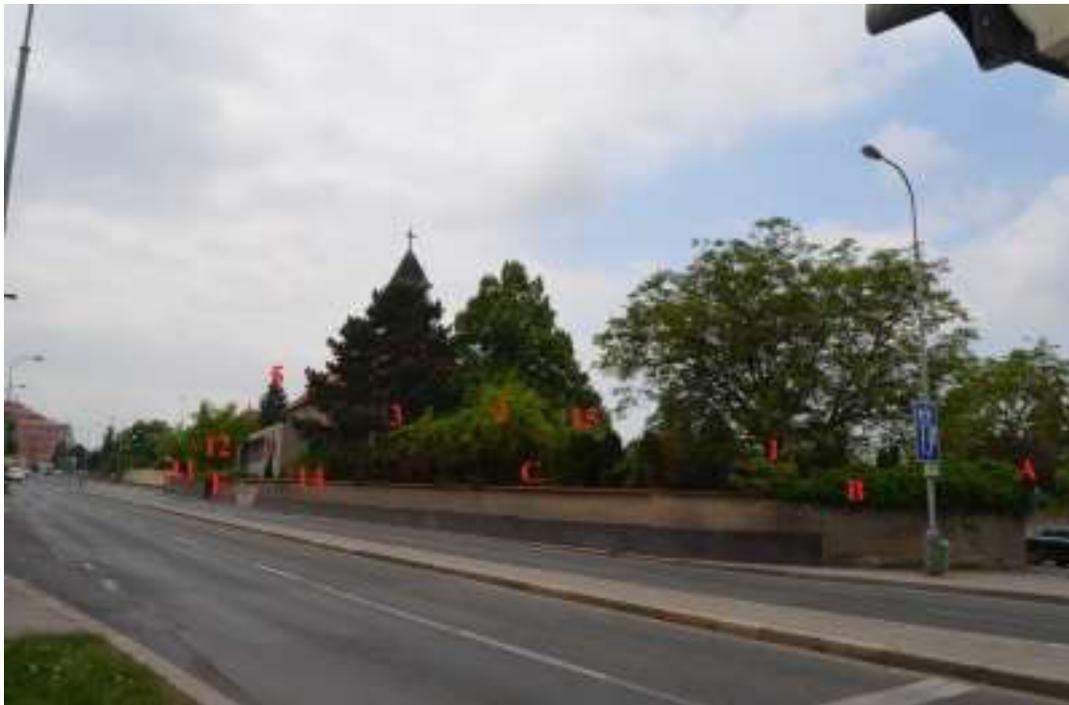
Usychající zeraavy a pohled na stromy v létě

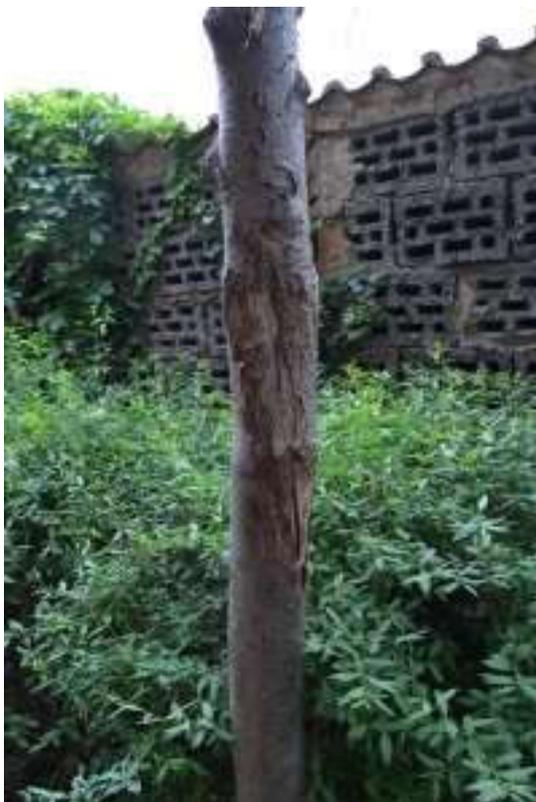
Kmen uschlého jeřábu

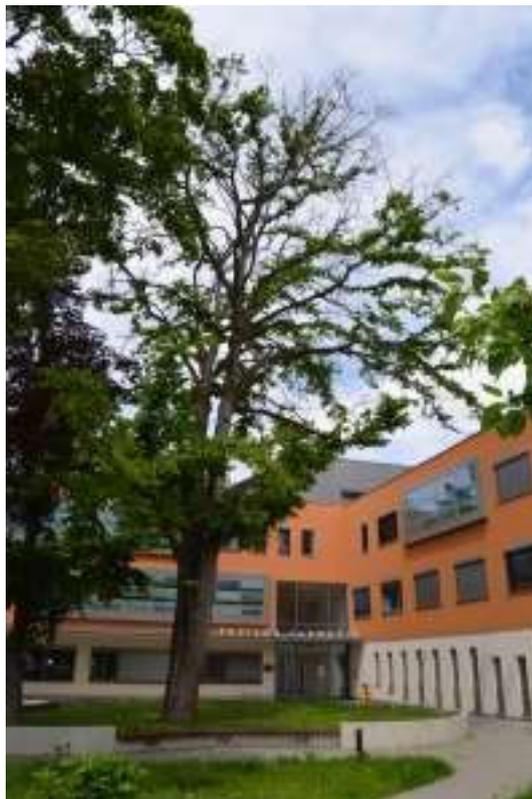
Ilustrativní příklad úhynu lísky turecké při budování nového Farmaceutického pavilonu Veterinární univerzity v Brně včetně negativních dopadů dláždění pozemku (okolní stavební úpravy podobné projektu stavebních úprav kostela Na Lhotce).
